巢湖市万山填埋场存量垃圾处置项目

# 水土保持监测总结报告

建设单位：巢湖市城市管理局

编制单位：宿州希志环境应急技术装备有限公司

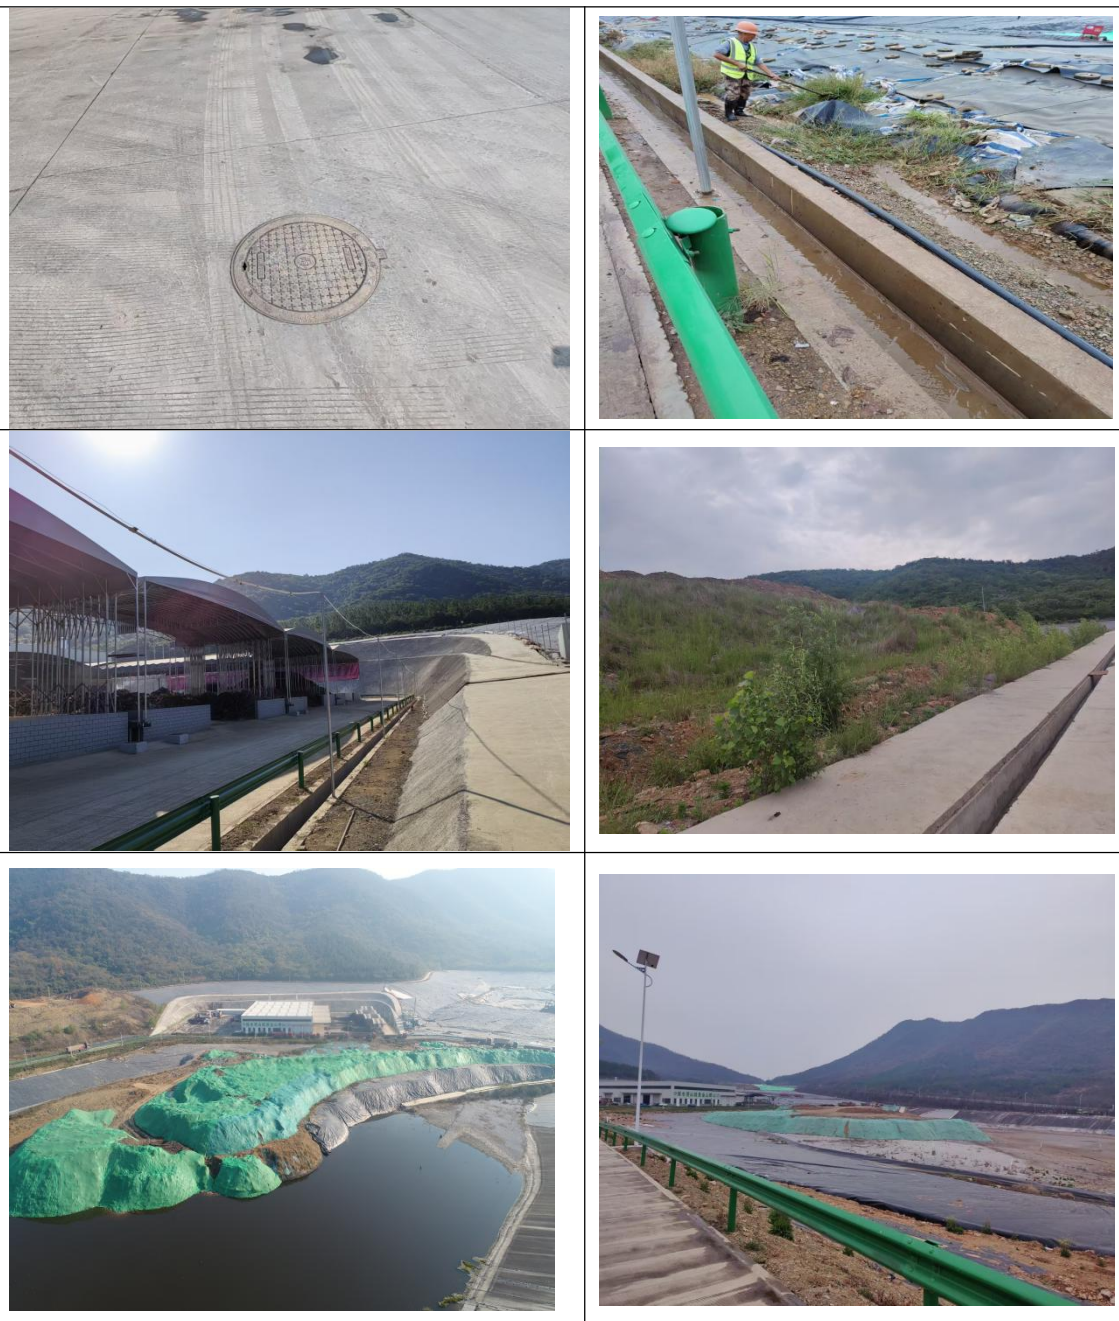
图 4-1 已实施的工程措施

排水管网(老填埋区撒洪沟尺寸:底部 1000mm、顶部 1300mm 高度 1500mm;其他雨水管网 400mm\*300mm\*400mm)、雨水检查井尺寸(直径 750mm)规则,符合设计要求,表面平整、勾缝严实,基本无裂痕、脱皮现象,排水通畅。

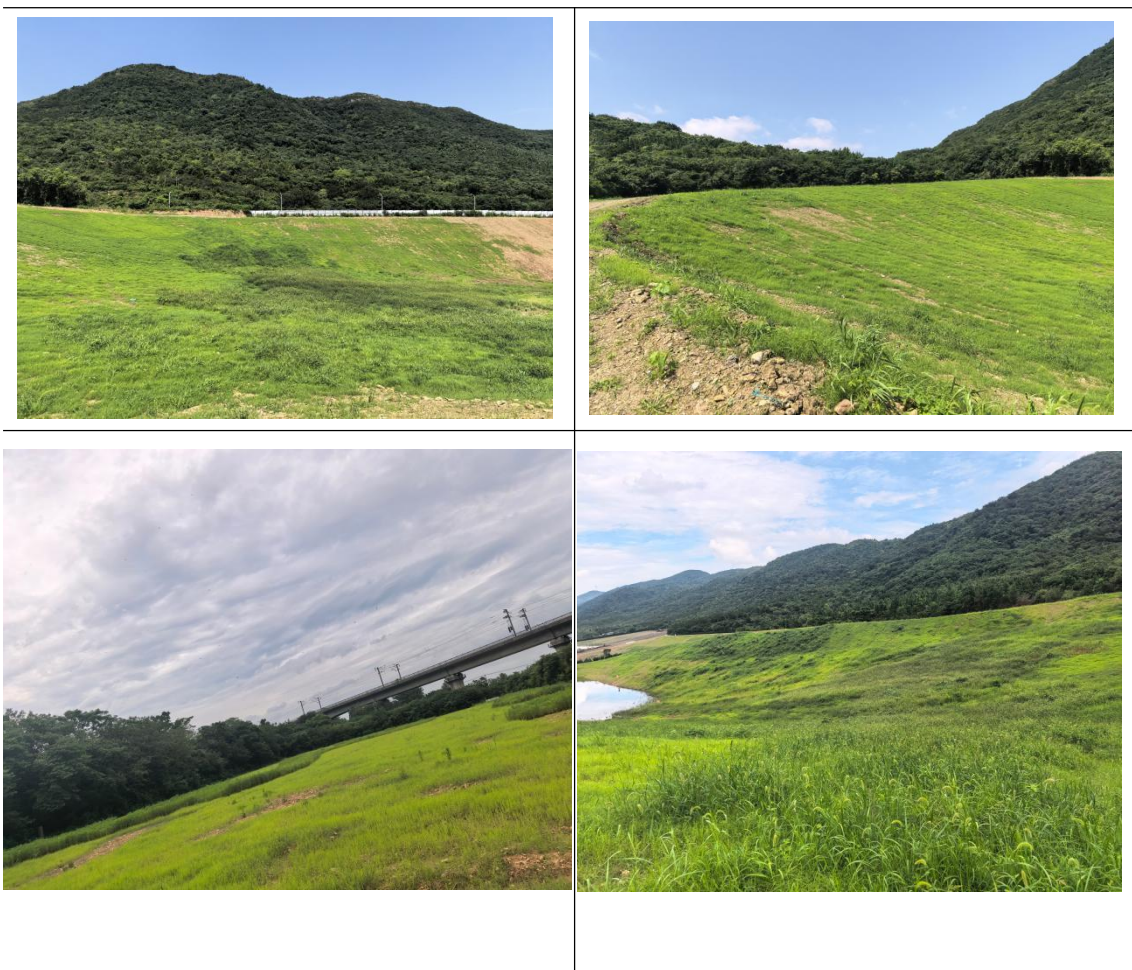
图 4-2 已实施的植物措施

植物措施集中在 2026 年 4 月~2026 年 7 月实施，当年成活率 95%以上。

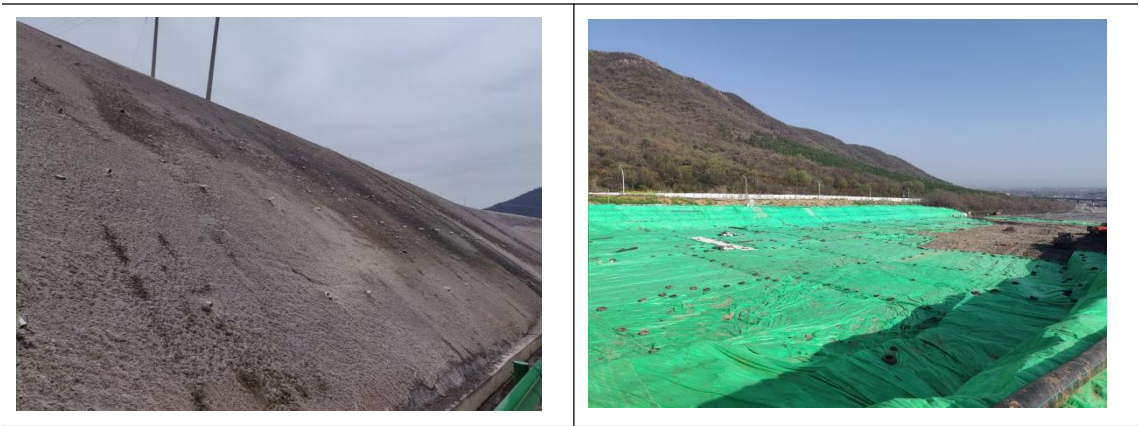
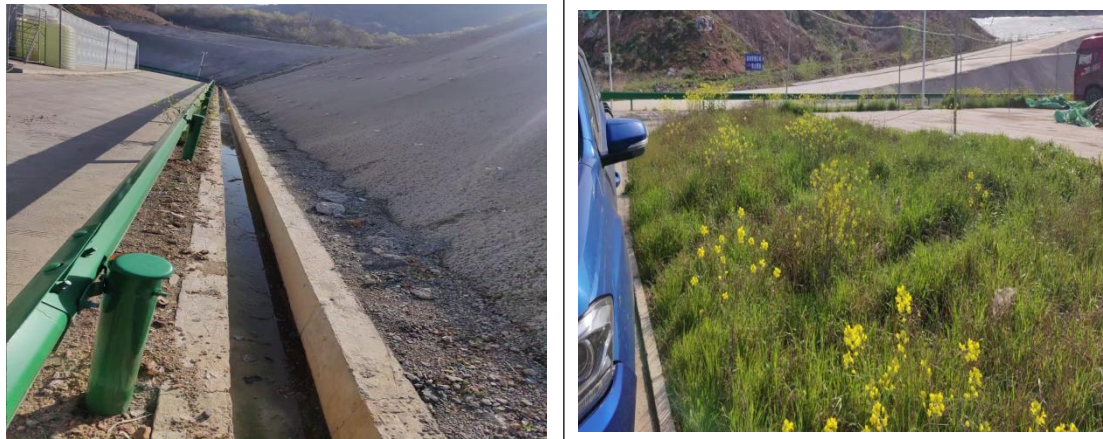
图 4-3 已实施的临时措施

临时措施时间总体是 2023 年 5 月至 2026 年 7 月完工，临时措施与主体工程基本同步实施。

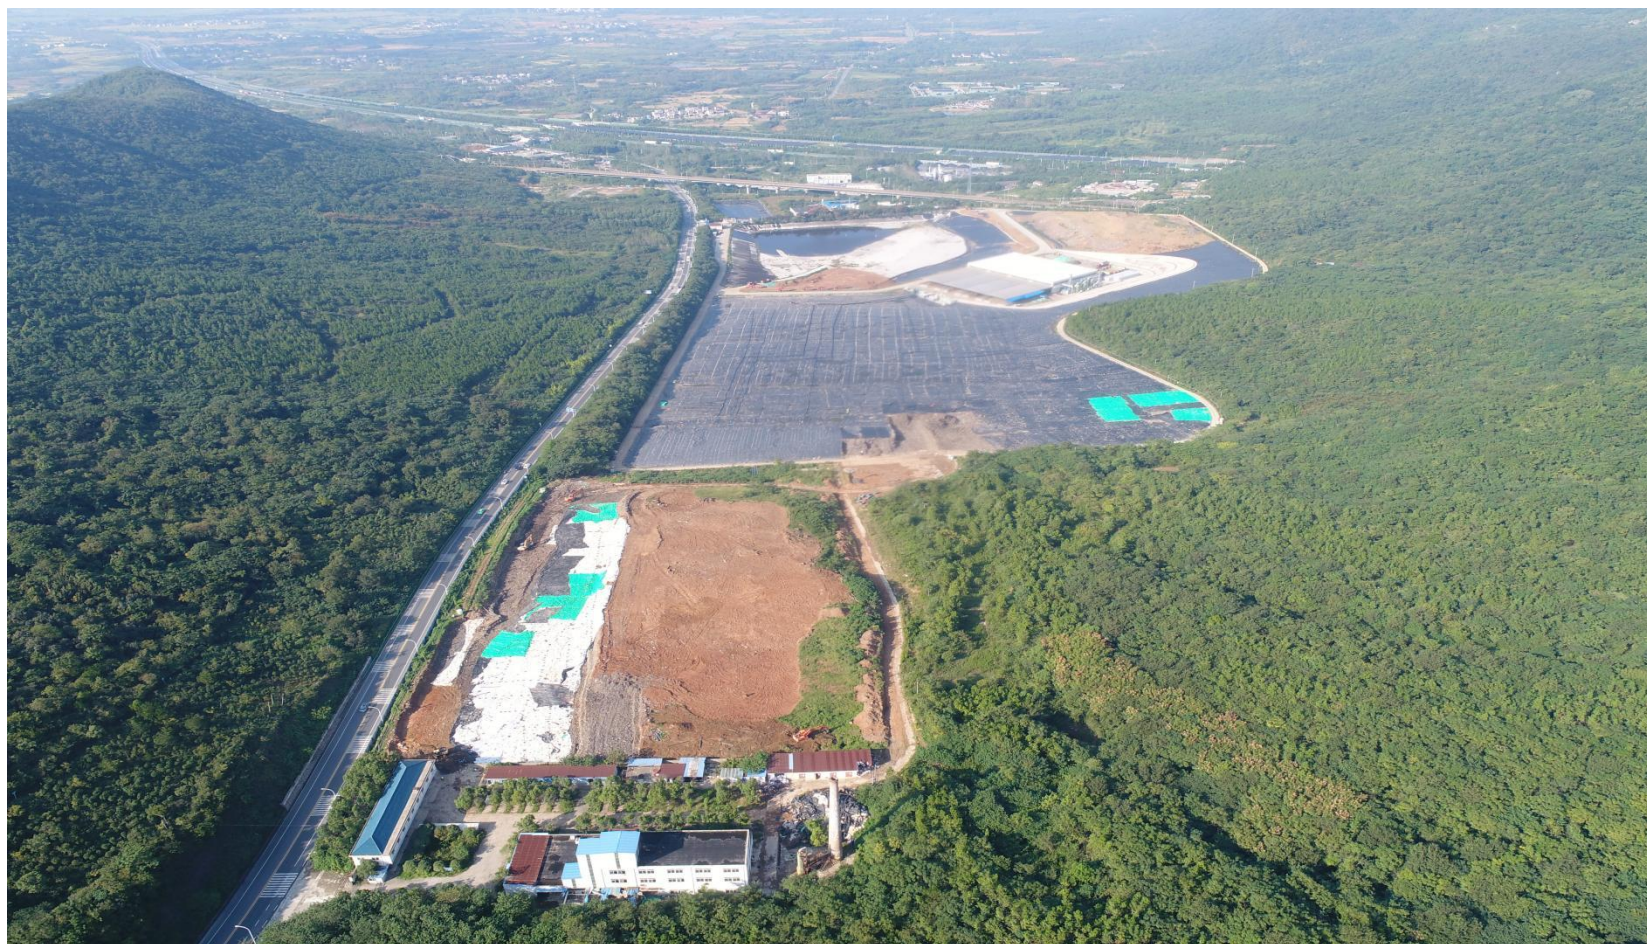
24 年 9 月

附图 3 航拍图

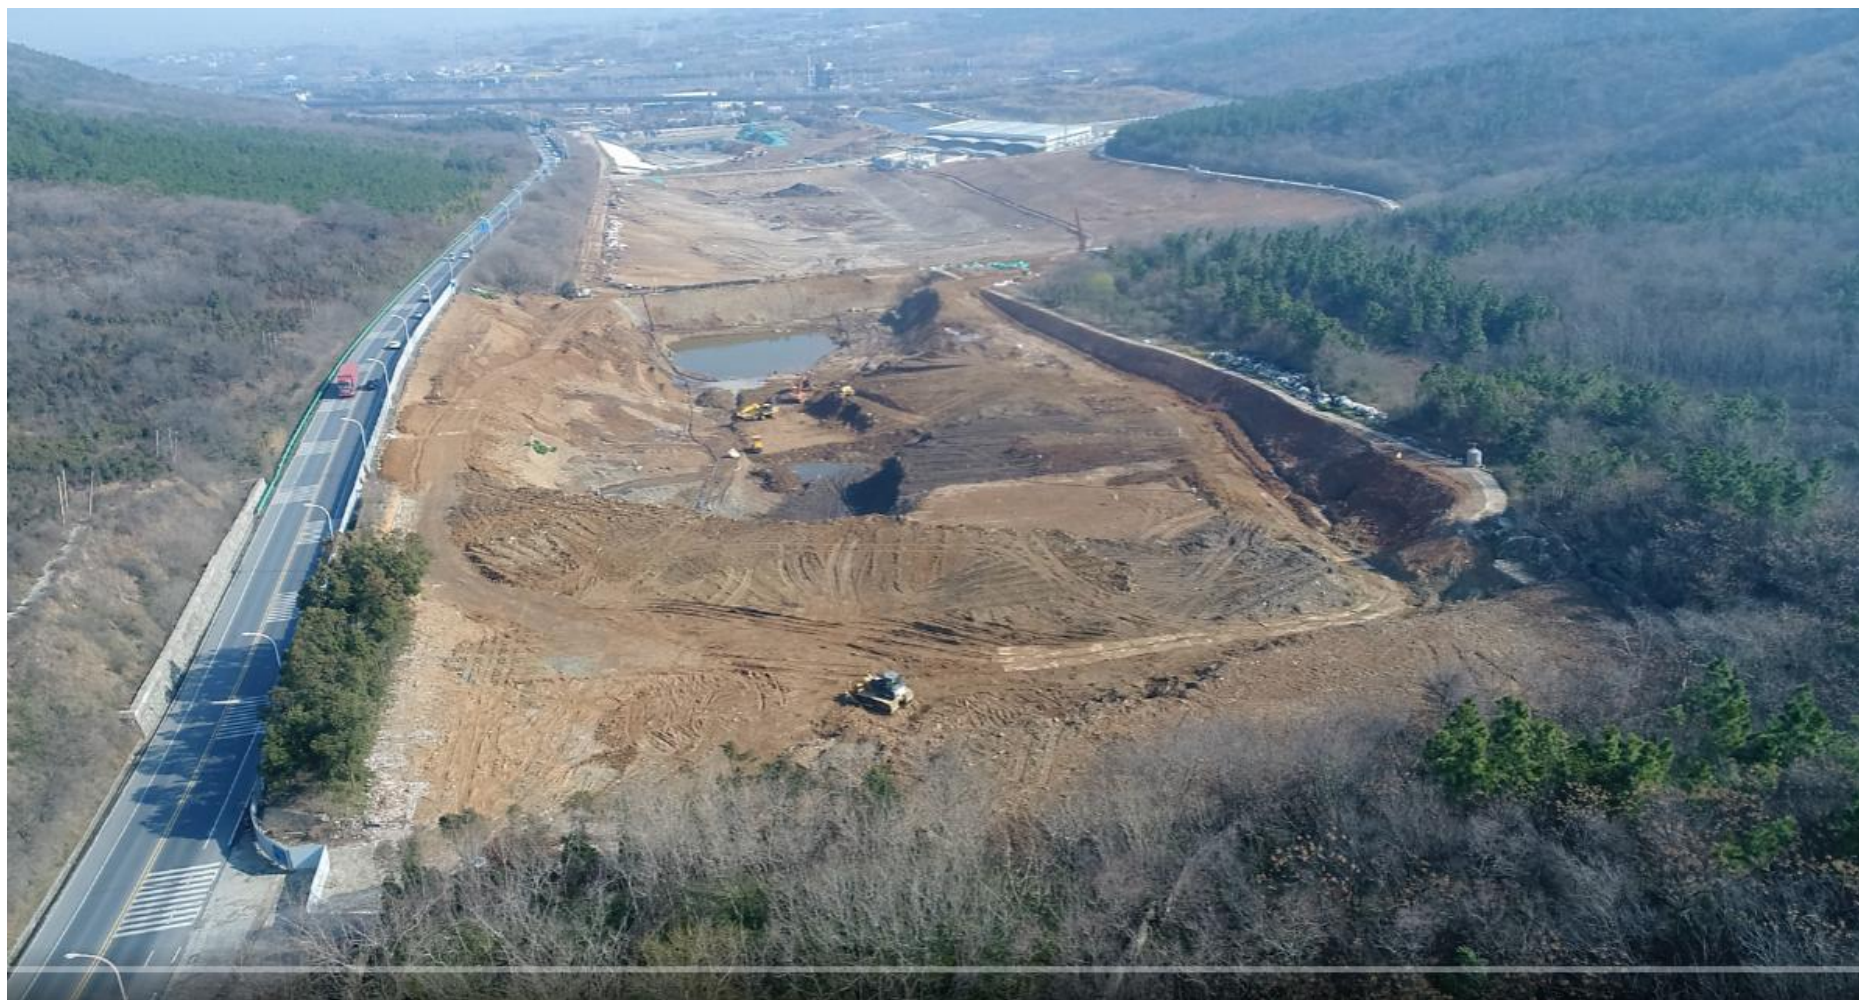
26 年 3 月

扰动土地最为严重的时段为 2026 年 3 月至 2026 年 7 月，因为本项目为垃圾填埋场开挖整治项目，垃圾填埋场底部覆盖有 HDPE 膜，至 2026 年 3 月，垃圾开挖筛分完毕，开始大规模揭膜开展土地整治工程，扰动土地面积为 29.77hm<sup>2</sup>，也是建设过程中产生水土流失最为严重的时期。
